## Atelier d'art Linder Stéphane

### Devis détaillé.

Intervention de conservation restauration d'un cadre monumental encadrant la toile de **Saint Blaise**, conservés dans l'église **Saint Blaise et Notre Dame de la nativité** de Fraize.

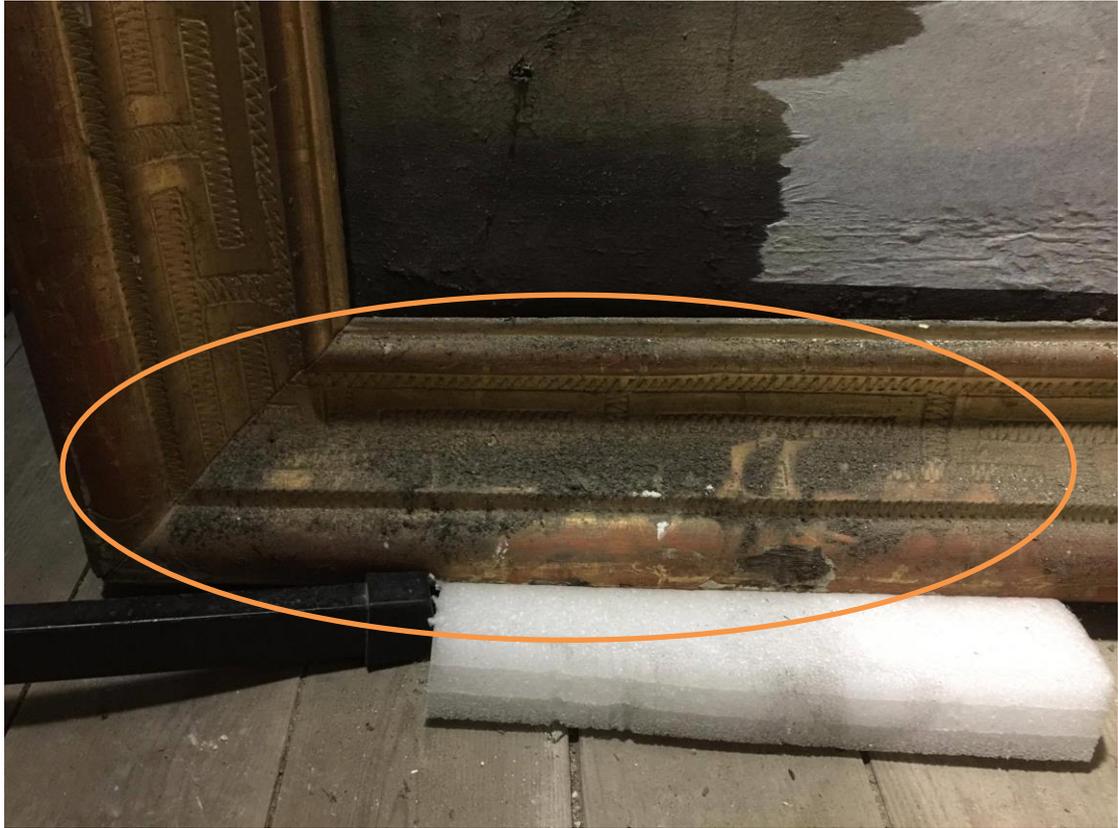
Détail : coin inférieur gauche avec empoussièremment important, présence de poussière grasse et de résidus secs.

- dépoussiérage au pinceau doux et dégrassage de l'intégralité des surfaces dorées à la colle de peau et si nécessaire de manière ponctuelle par humidification au citrate triamonium à 3% avec rinçage à l'eau pour les résidus plus importants, éliminés au scalpel.

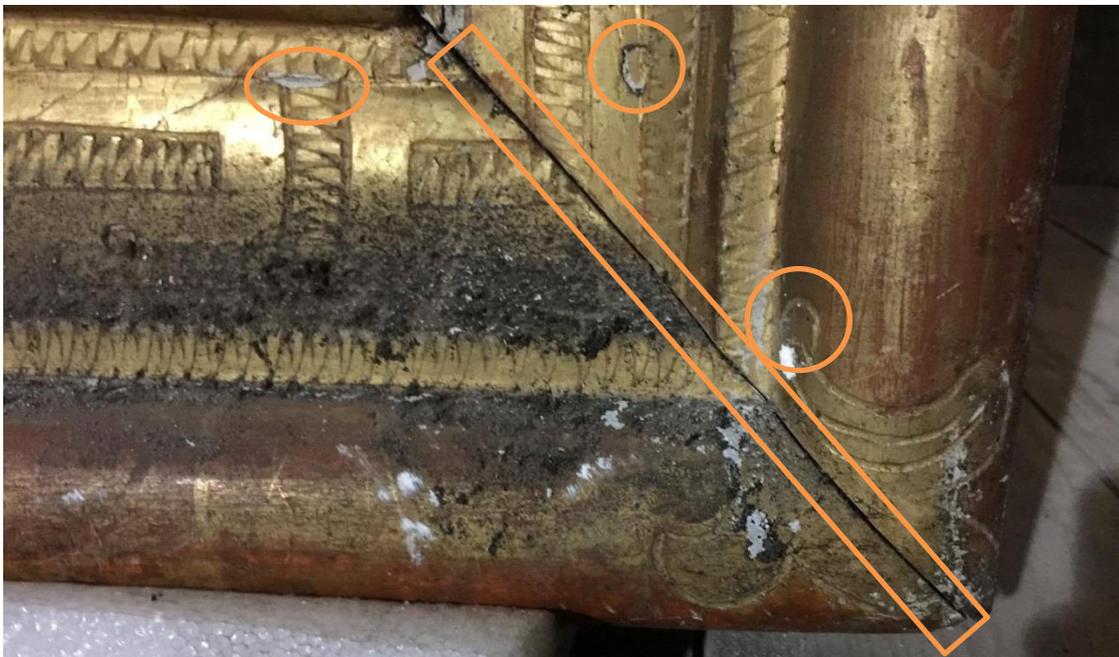
Détail : partie basse, côté droit, écaillage de la dorure, présence de chevilles d'assemblage de la moulure et coin ouvert.

- révision de tous les assemblages.
- recollage des différents éléments de menuiserie ne tenant plus, à la colle chaude.
- traitement des infestations actives d'insectes xylophages si nécessaire à la permetrine avec consolidation du bois à la colle de peau.

- consolidation des apprêts qui s'écaillent à la colle de peau par passage en surface et injection en profondeur de manière ponctuelle aux endroits nécessaires.

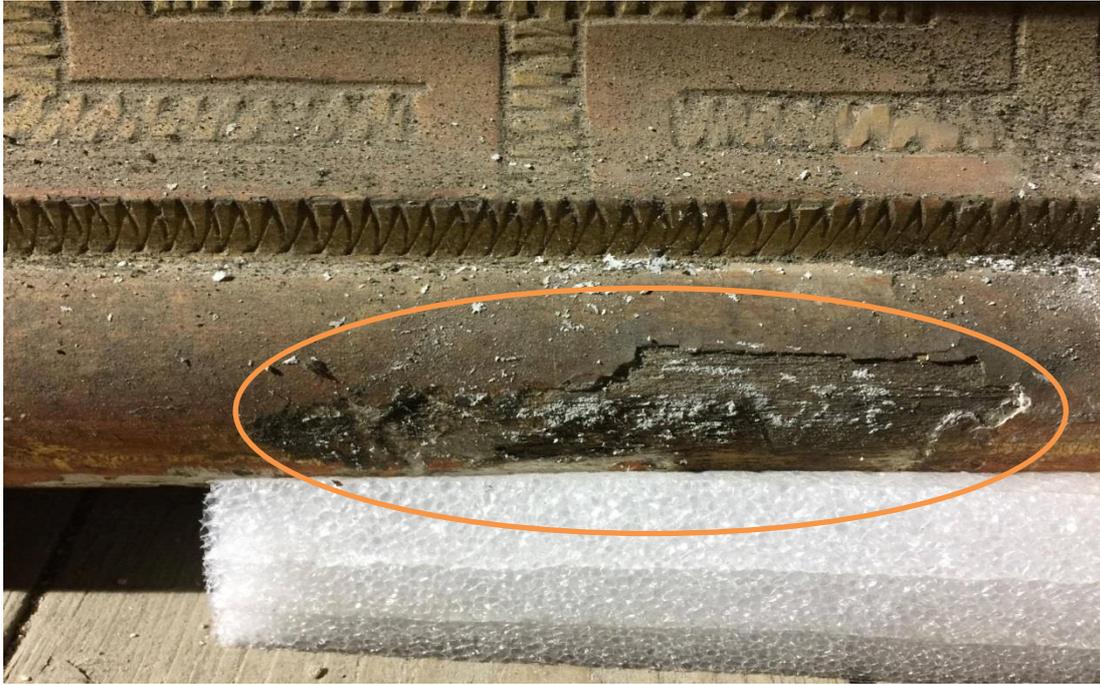
Détail : partie basse, côté gauche, écaillage de la dorure à l'emplacement d'une ancienne ferrure du dispositif d'accrochage ancien, poussière sèche en surface. Le même écaillage est présent symétriquement de l'autre côté de la moulure.

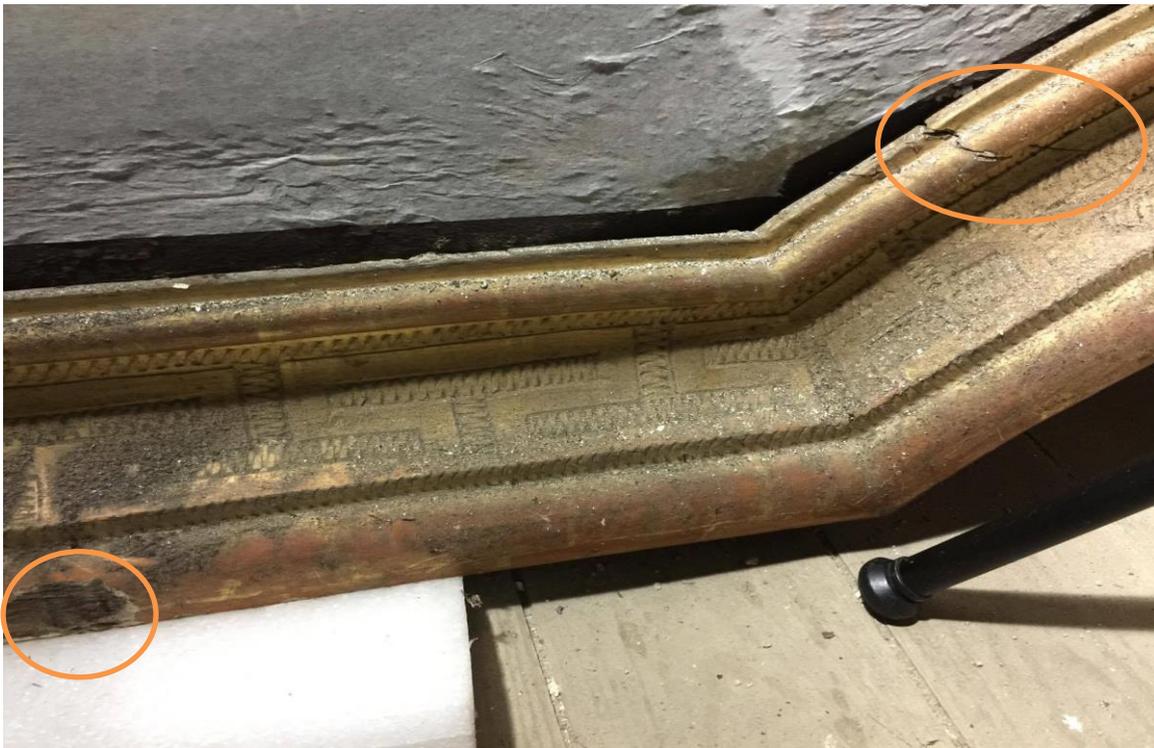
Détail : côté gauche, bas, avec écaillage à l'endroit de l'ancienne ferrure d'accrochage et fissure à l'endroit d'un collage ancien.

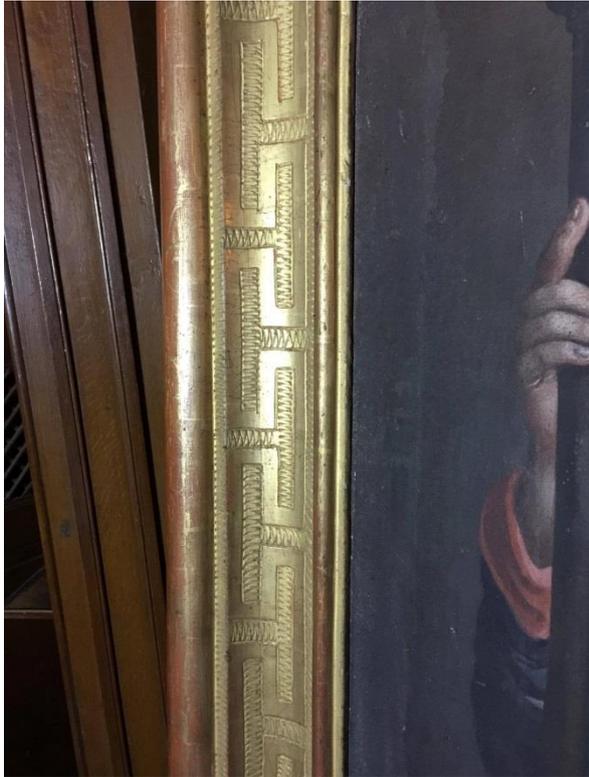
Détail : côté gauche du cadre montrant l'éclat de la dorure encore présent.

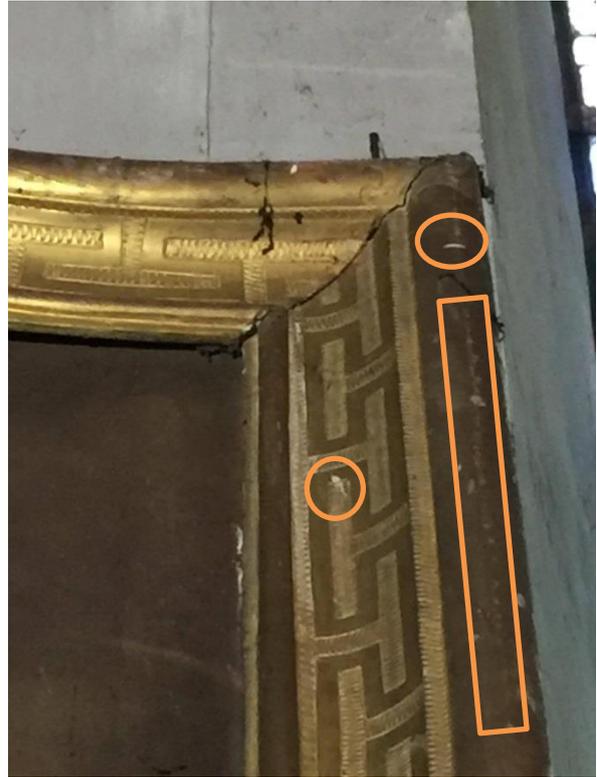
Détail : angle haut droit, avec ouverture de l'assemblage, éraflure et éclats.

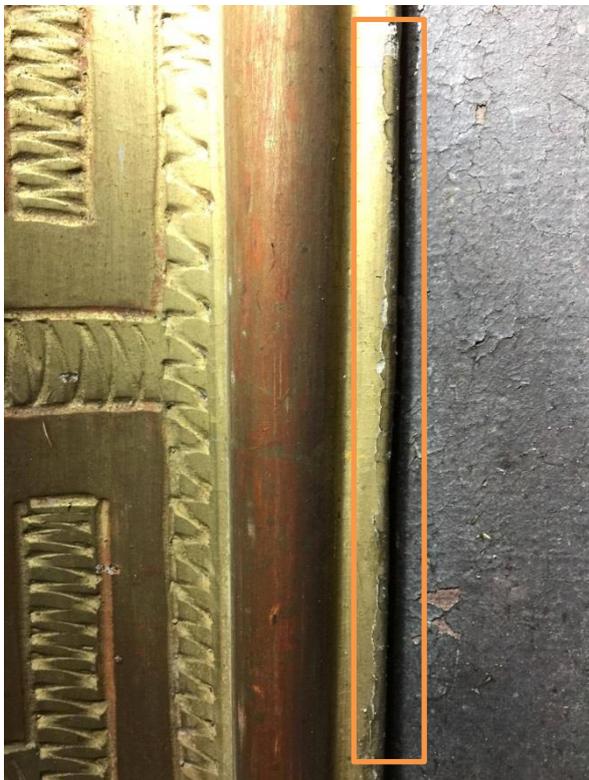
Détail : côté gauche avec fissure de la vue et éclats parcourant le cadre.

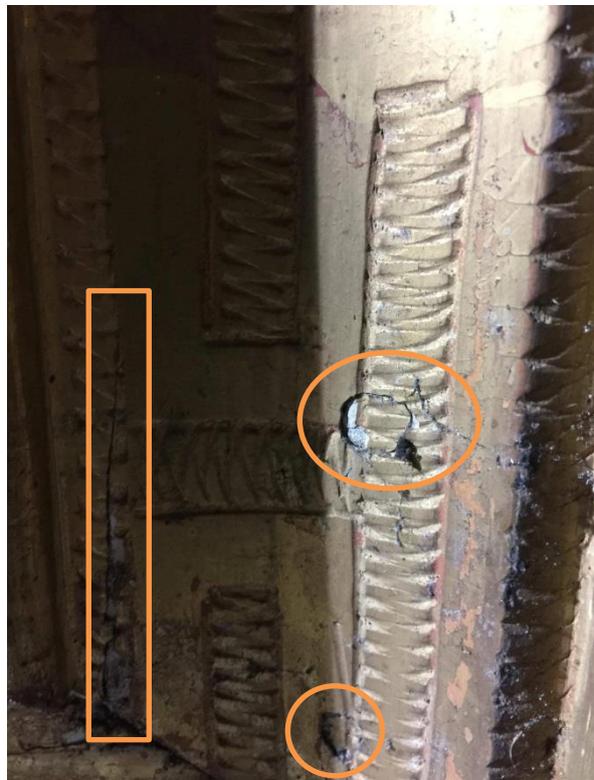
Détail : côté droit avec éclats sur deux chevilles d'assemblage et fissure.

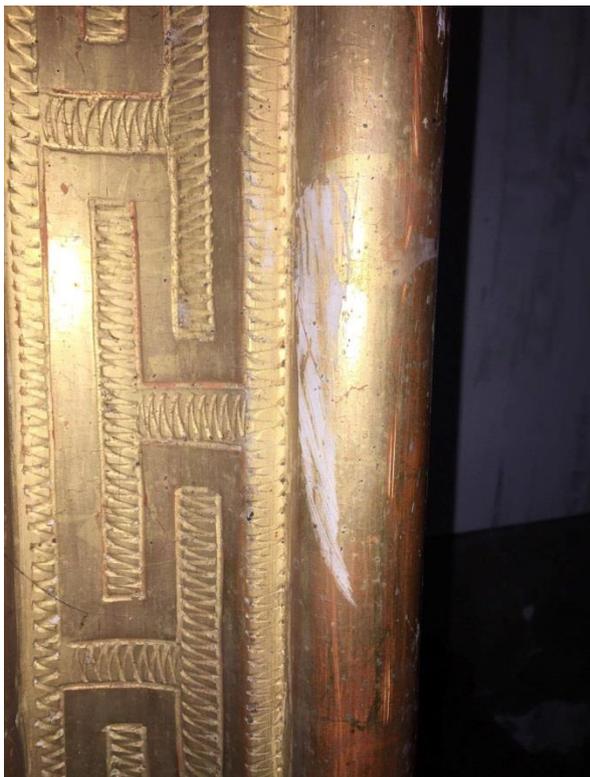
Détail : trace de peinture blanche.

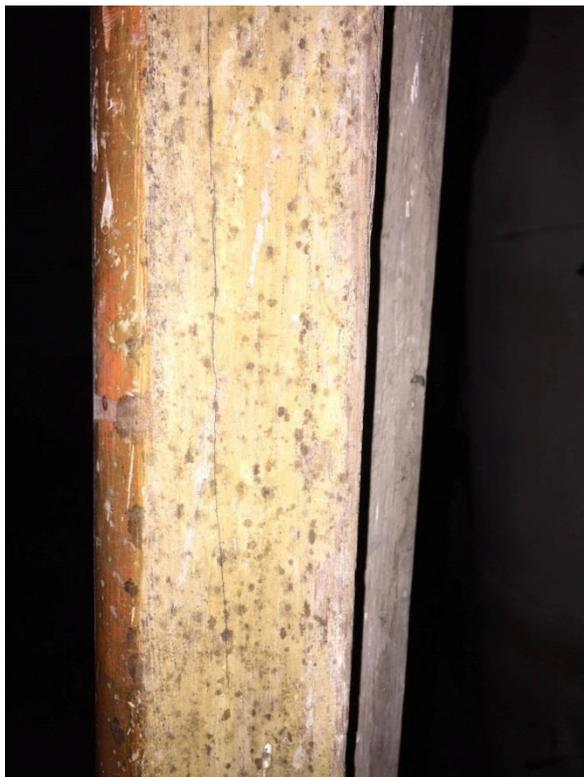
Détail : traces d'éclaboussures sombres et de moisissures clairsemées.

- application au pinceau d'un antifongique (econacide alcoolique) pour éliminer la présence éventuelle de moisissures sur les bords et au revers du cadre.

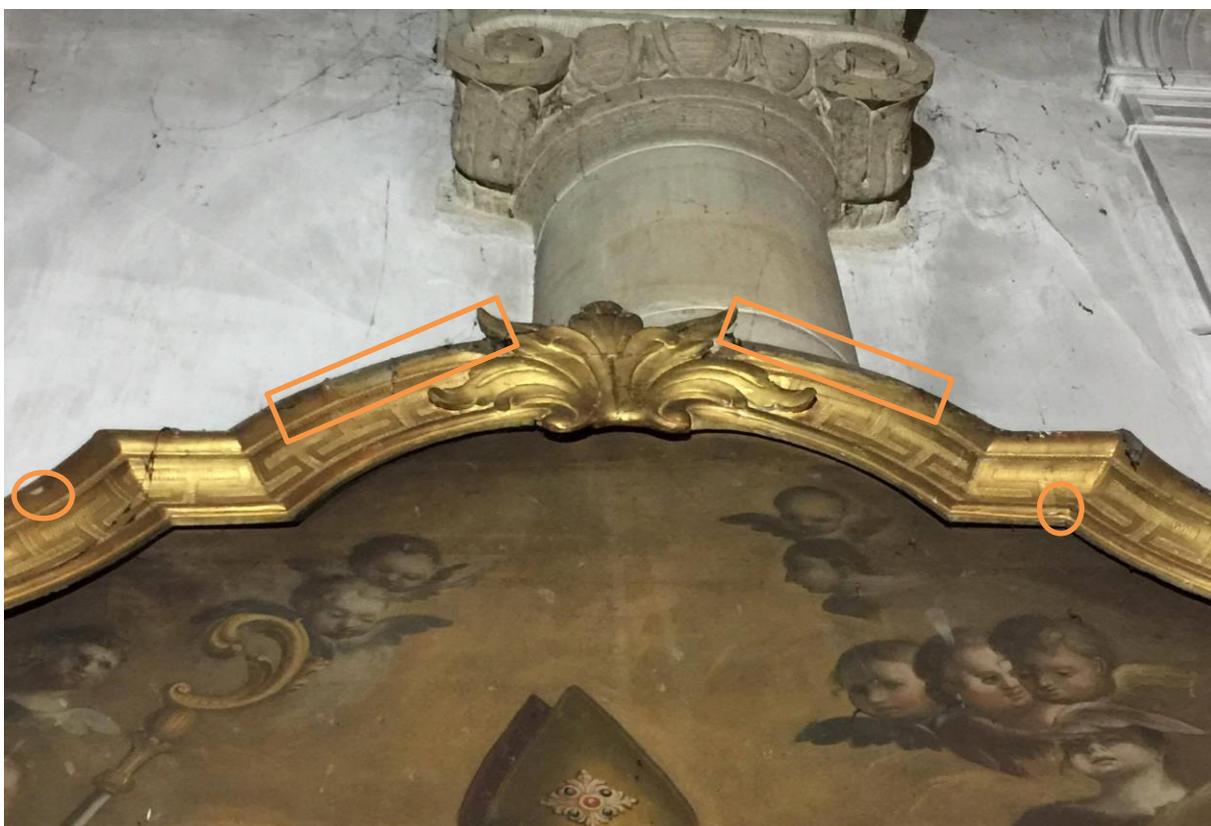
Détail : haut du cadre avec quelques écailllements et éclats sur le jonc extérieur.
