Atelier d'art Linder Stéphane

Wolschwiller, le 15 novembre 2018

Association LA COSTELLE,
88230 FRAIZE

Rapport de conservation-restauration du cadre monumental encadrant la toile de **Saint Blaise**, conservés dans l'église **Saint Blaise et Notre Dame de la nativité** de Fraize.

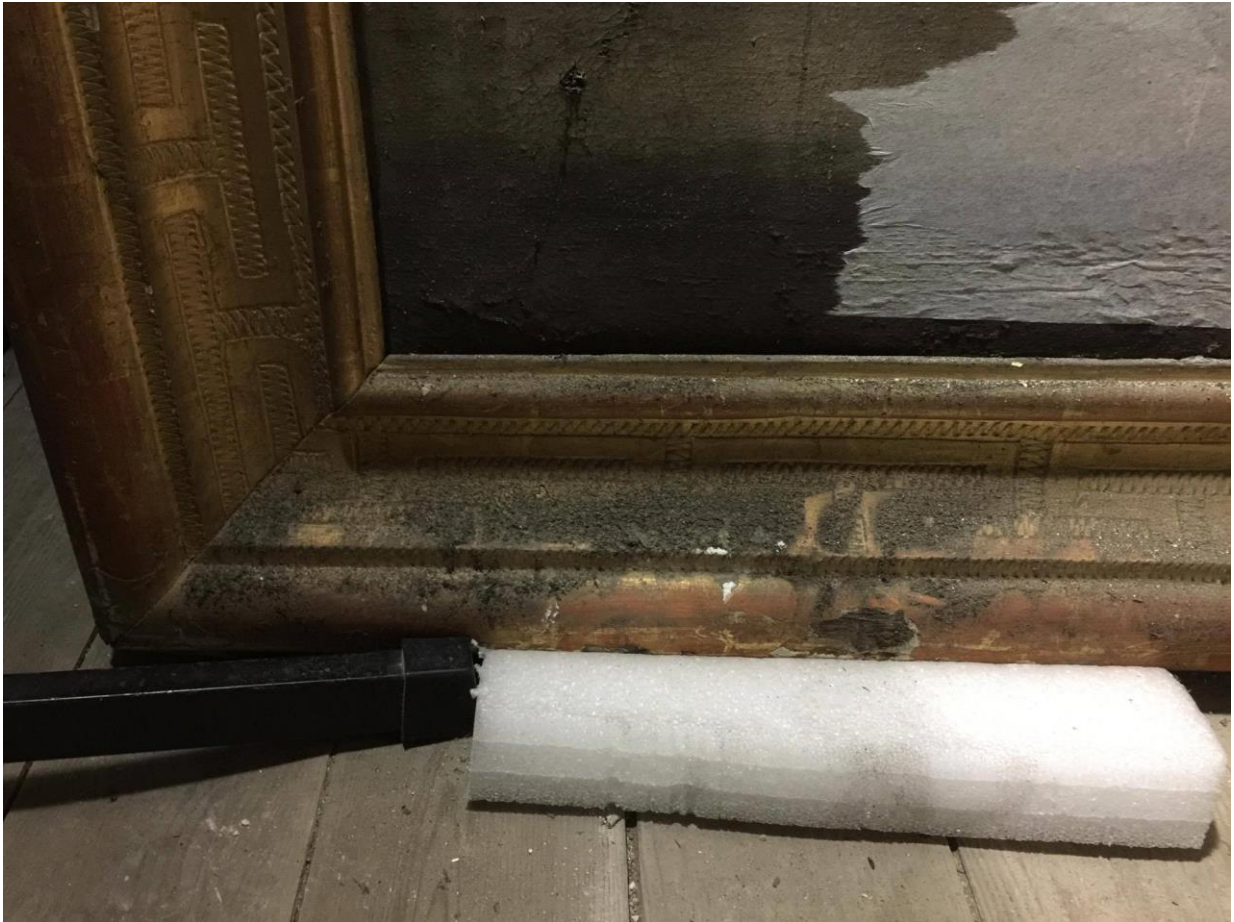
Le bois présente un état de salissure et d'empoussièrément général assez important de manière localisée (sur la traverse basse horizontale notamment). Des zones de résidus d'excréments d'insectes ont noirci le bois. Des coulures blanchâtres sont également visibles. L'ensemble est couvert d'un voile noir de crasse de chauffage.

État avant interventions, traverse basse.

- dépoussiérage au pinceau doux par aspiration du revers.
- humidification légère pour retirer la crasse.
- élimination des résidus incrustés au scalpel.

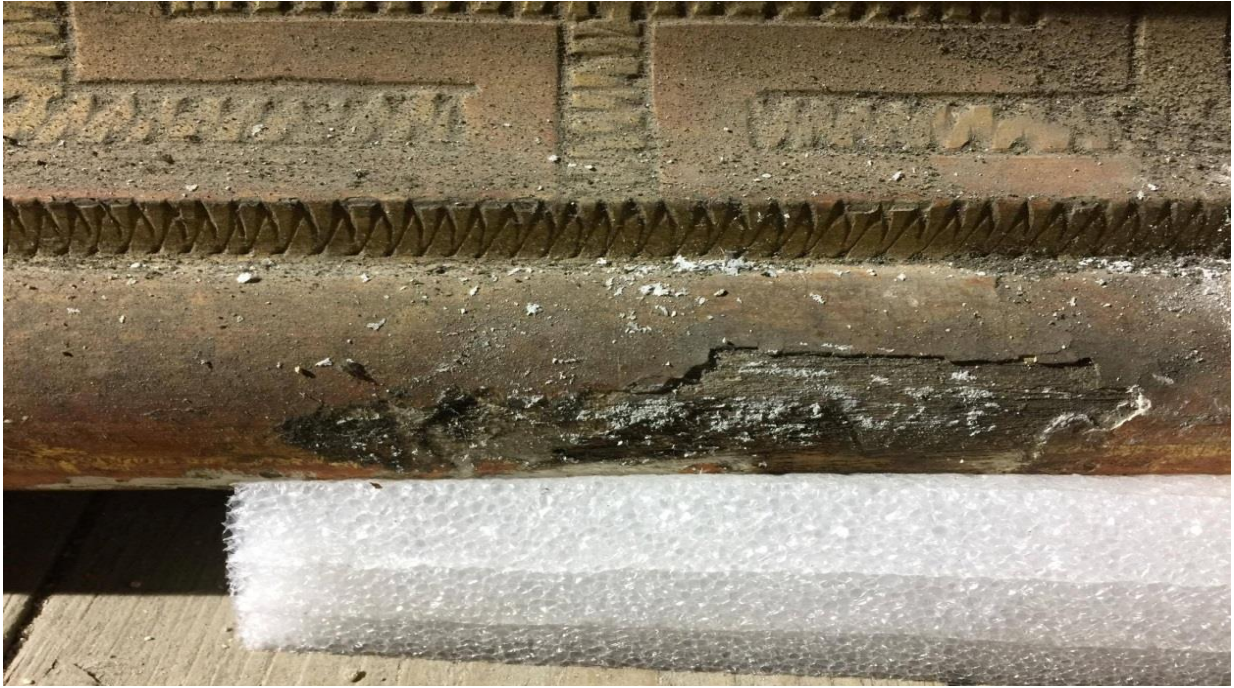
Des pertes plus importantes de dorure sont à remarquer sur la traverse basse aux endroits où les ferrures soutenant le tableau ont frotté.

État avant interventions, traverse basse avec lacunes allant au bois.

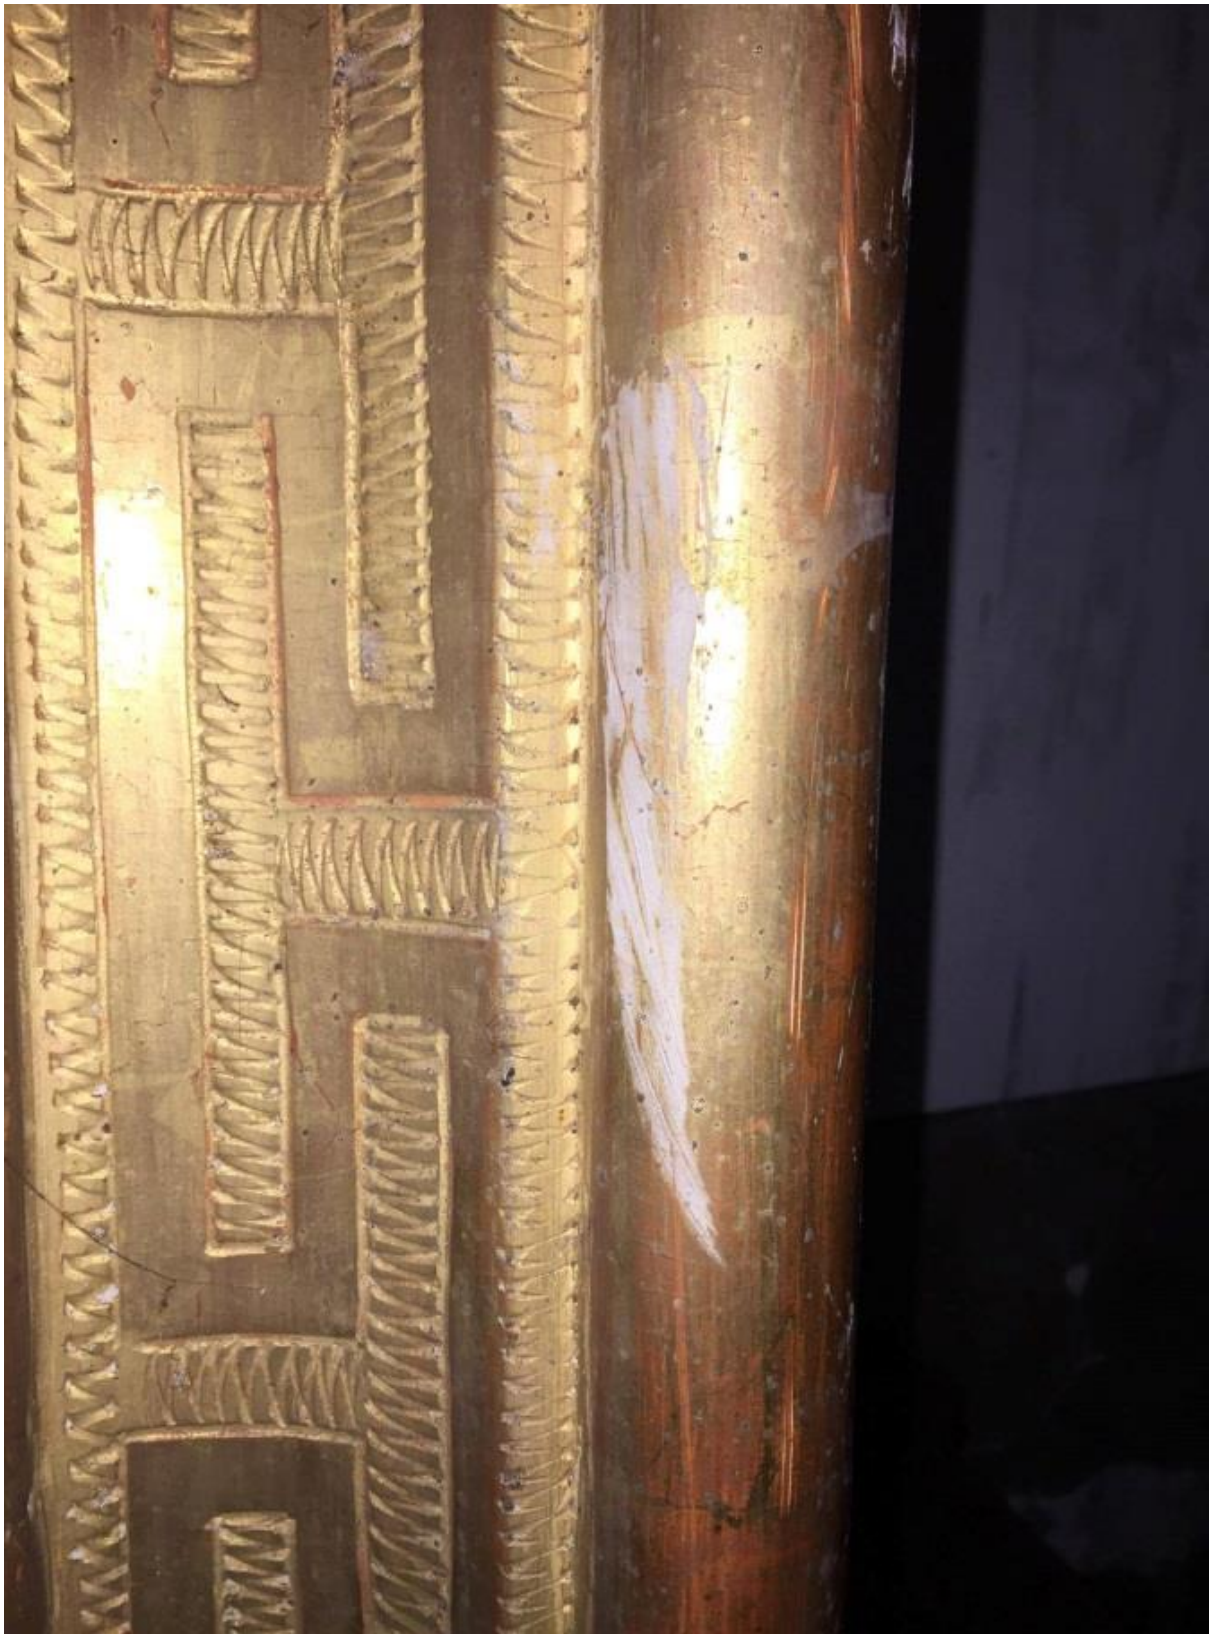
État avant interventions, trace blanche importante d'enduit sur la dorure. D'autres plus petites étaient également présente ailleurs sur le cadre.

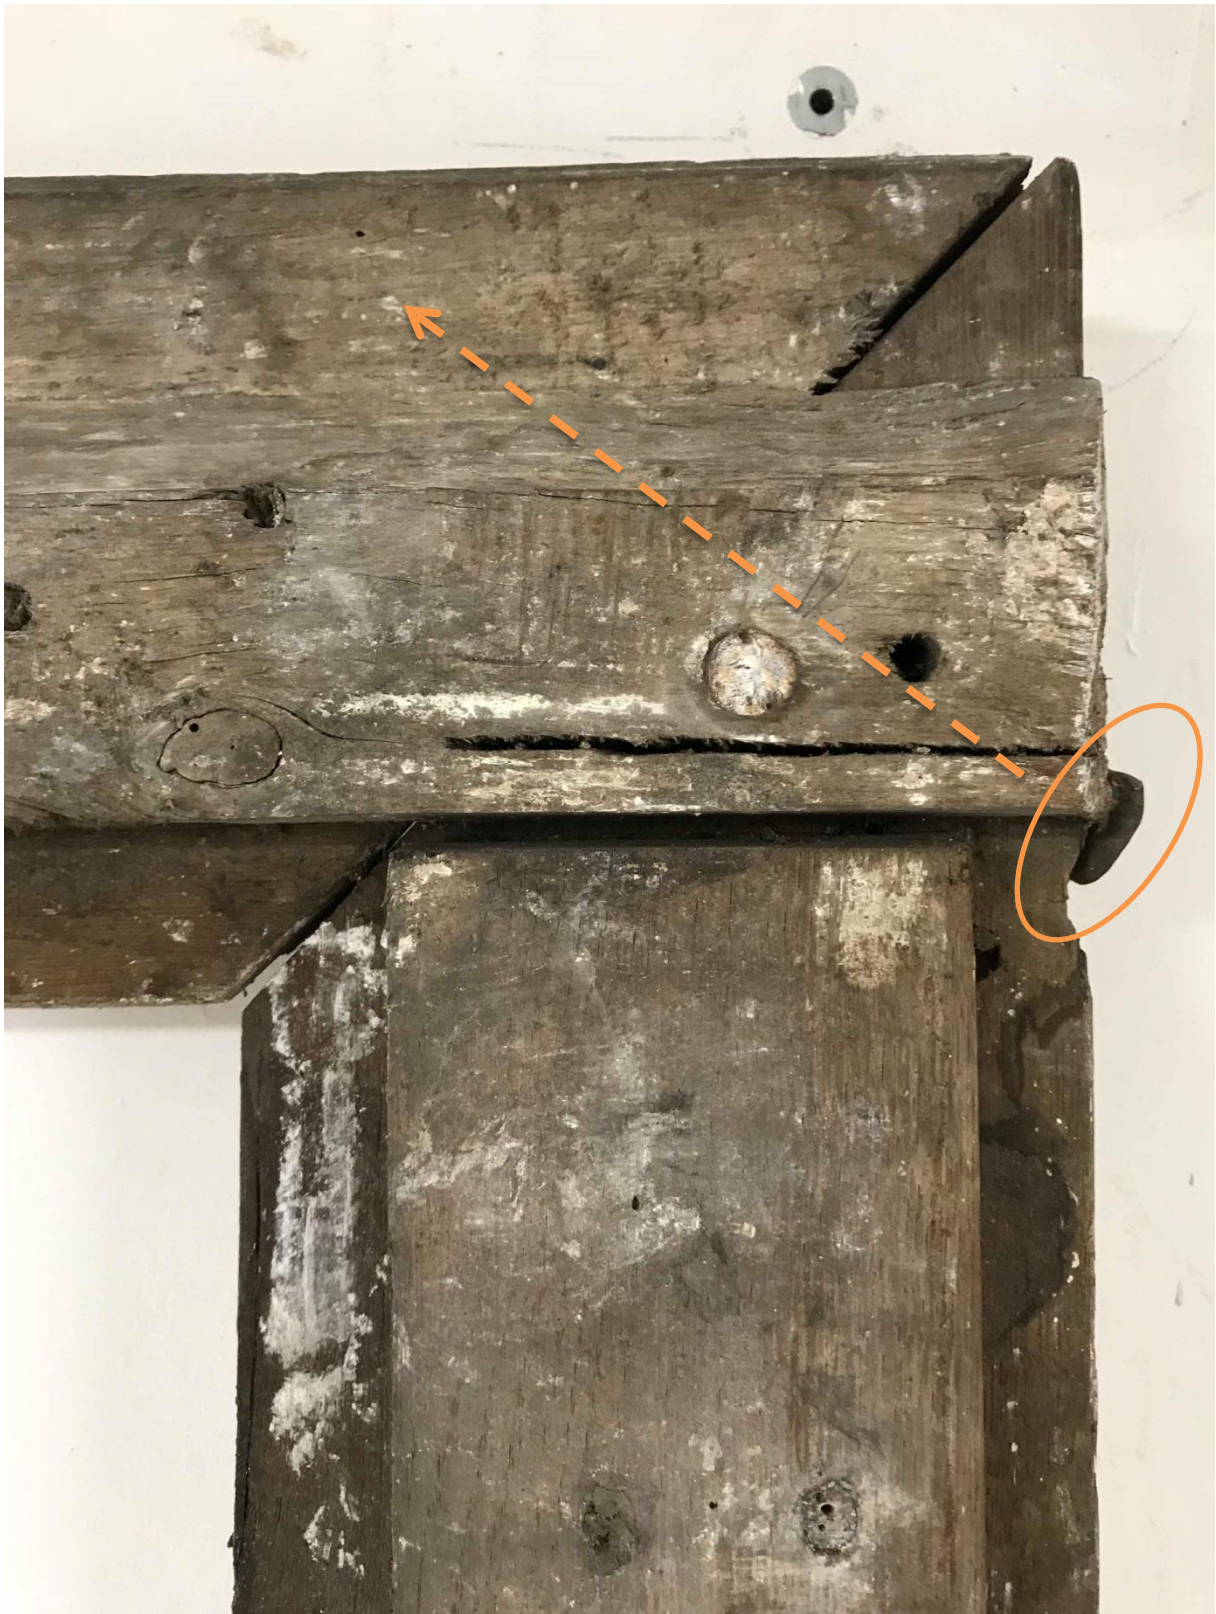
État avant interventions, assemblage du coin bas gauche avec vis de renfort originale sur le côté droit de l'image.

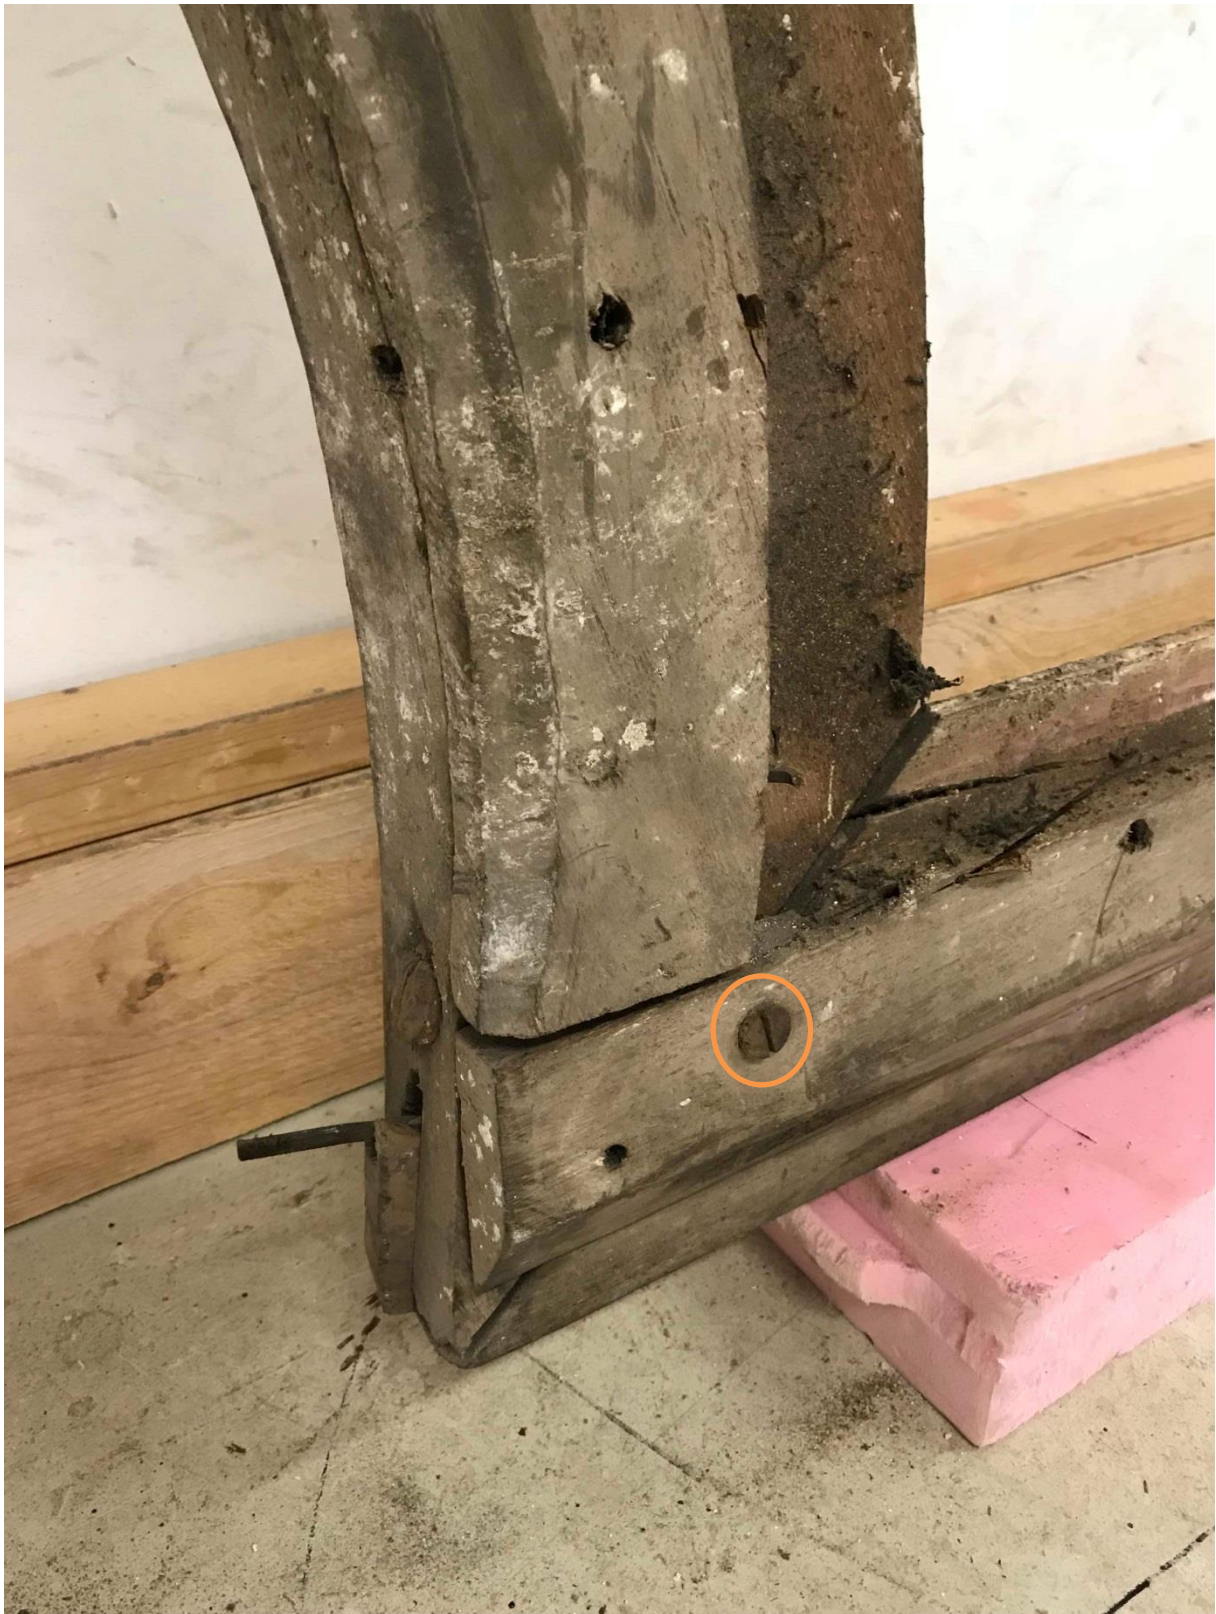
État avant interventions, coin haut droit avec vis de renfort moderne.

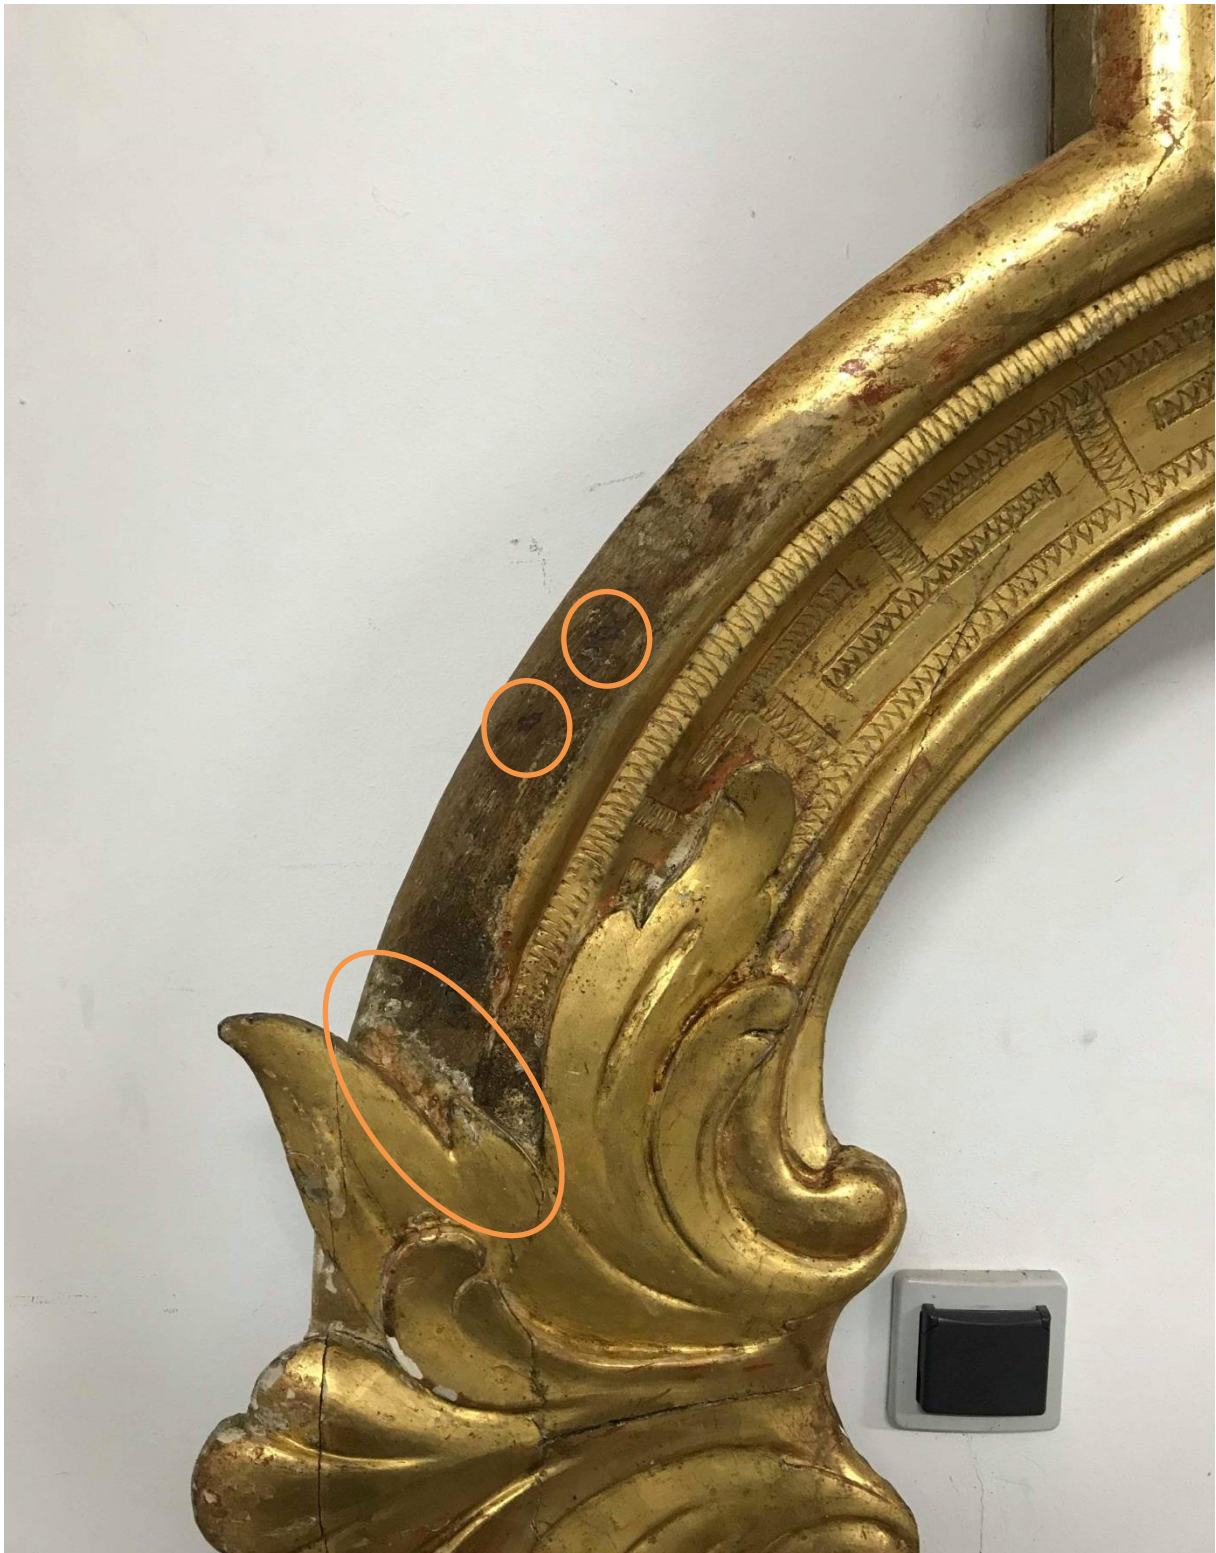
Retouches de dorure en cours sur les petites lacunes claires. On aperçoit la réserve de couleur sombre (chêne apparent), indiquant la perte d'une partie de la sculpture dont on remarque le départ encore présent dans le creux du feuillage. Il s'agissait d'un élément rapporté sur le cadre dont deux clous originaux de fixation, aujourd'hui affleurés, sont toujours présents sur le jonc de la moulure.

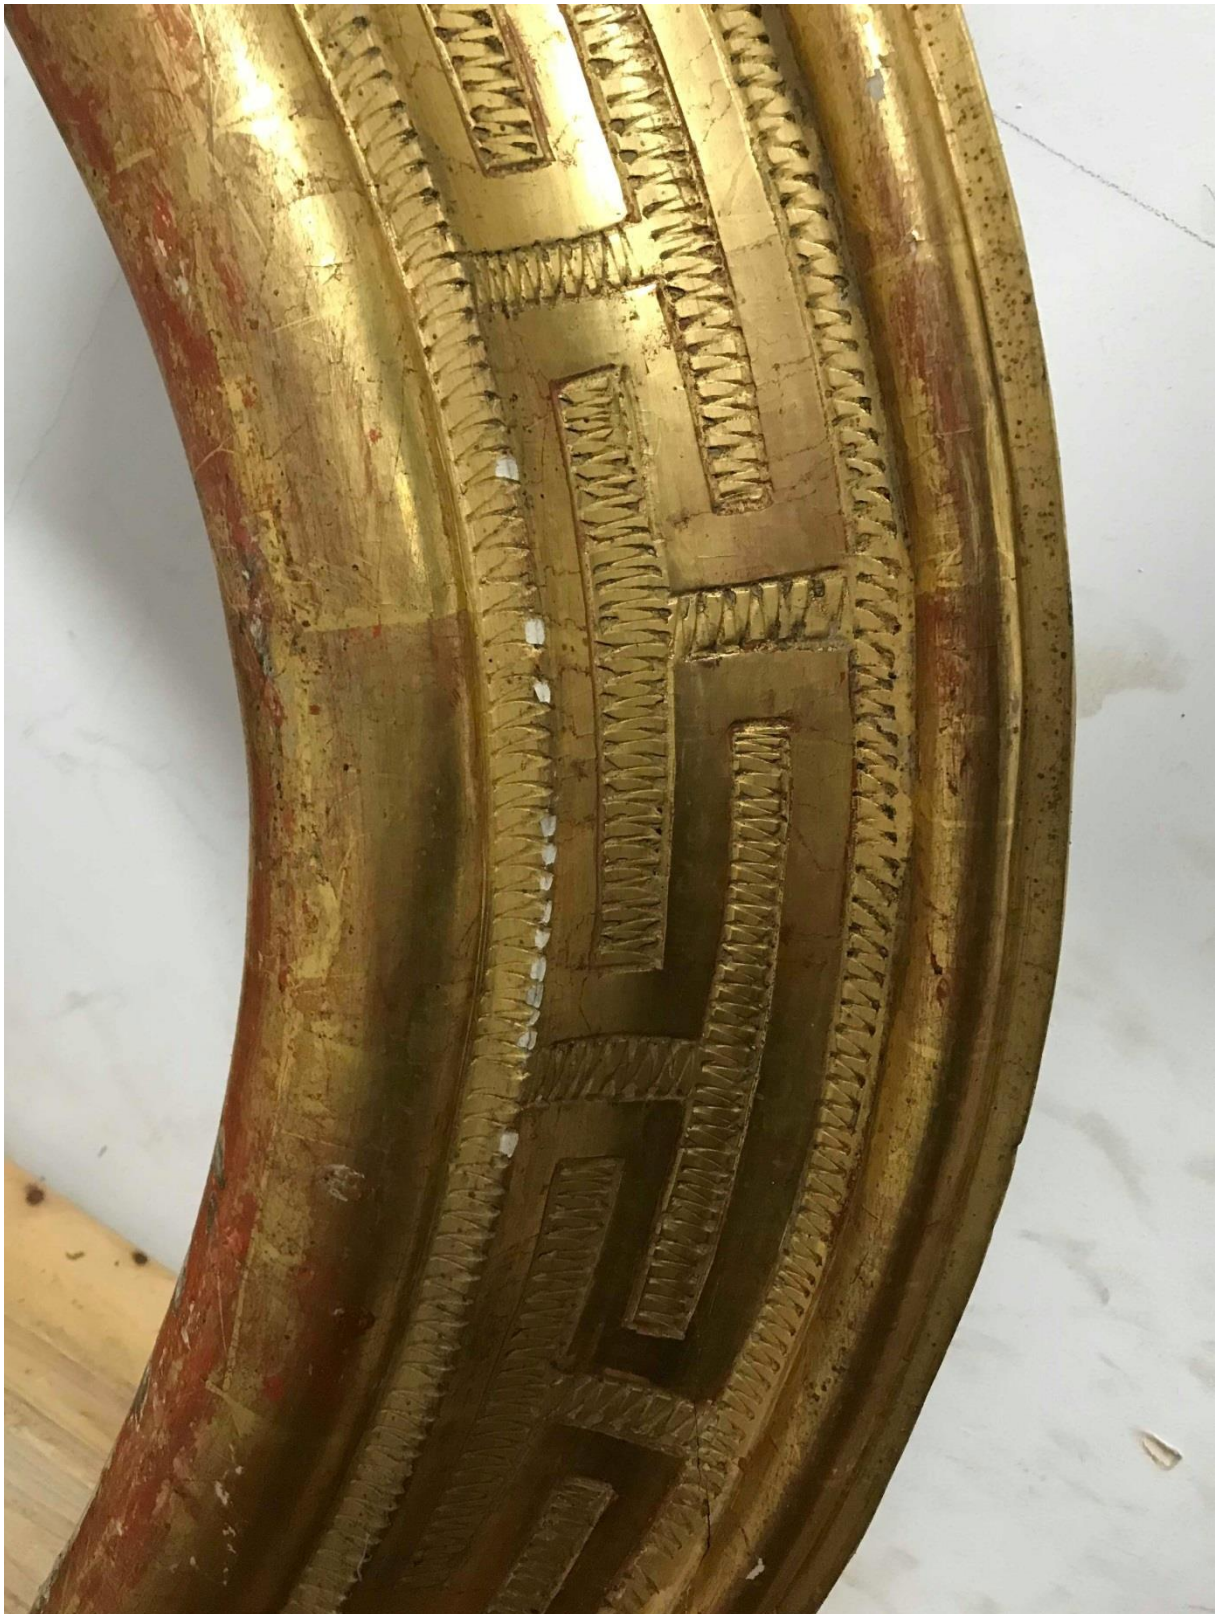
Retouche de dorure en cours, on aperçoit les éclats blancs de dorure, partie basse du cadre.
