Atelier d'art Linder Stéphane

Wolschwiller, le 15 novembre 2018

Association LA COSTELLE,
88230 FRAIZE

Rapport de conservation-restauration du cadre monumental encadrant la toile de **Saint Blaise**, conservés dans l'église **Saint Blaise et Notre Dame de la nativité** de Fraize.

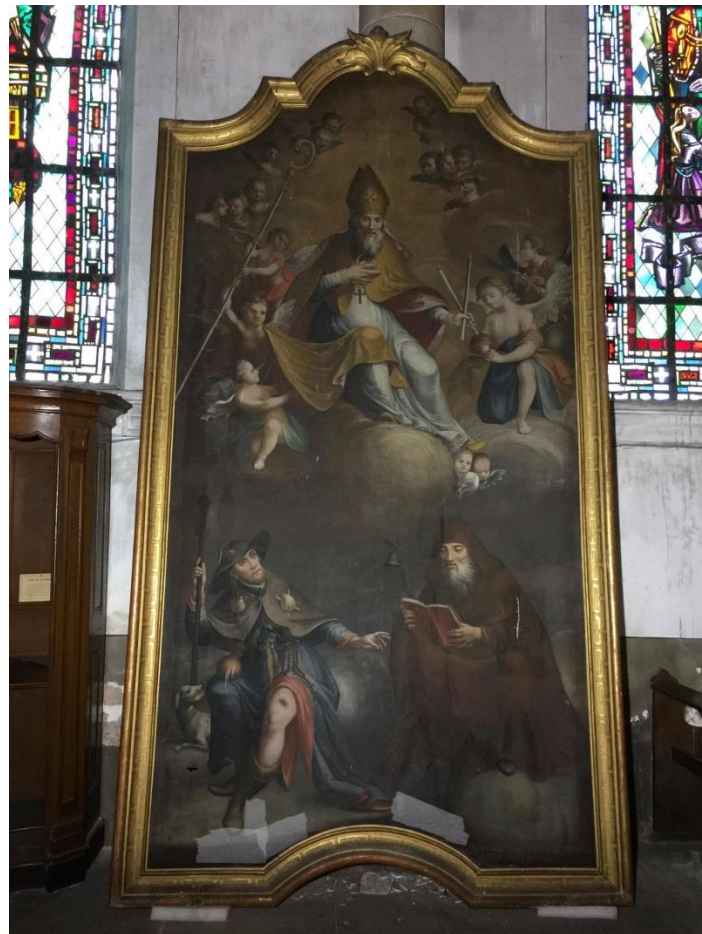
Dimensions : hauteur 480cm par 200cm de largeur.

Époque / Date : XVIIIème siècle, toile datée de 1785.

Le bois présente un état de salissure et d'empoussièrément général assez important de manière localisée (sur la traverse basse horizontale notamment). Des zones de résidus d'excréments d'insectes ont noirci le bois. Des coulures blanchâtres sont également visibles. L'ensemble est couvert d'un voile noir de crasse de chauffage.

Des pertes plus importantes de dorure sont à remarquer sur la traverse basse aux endroits où les ferrures soutenant le tableau ont frotté.

Quelques zones où la dorure a été rendue pulvérulente par l'action de moisissures anciennes sont à remarquer mais elles restent très ponctuelles.

- dépoussiérage au pinceau doux par aspiration du revers.
- humidification légère pour retirer la crasse.
- élimination des résidus incrustés au scalpel.
